**Ulm, Olgastraße 121:
Abbruch Gebäude
Artenschutzrechtliche Stellungnahme zu
§ 44 BNatSchG**

30.07.2021

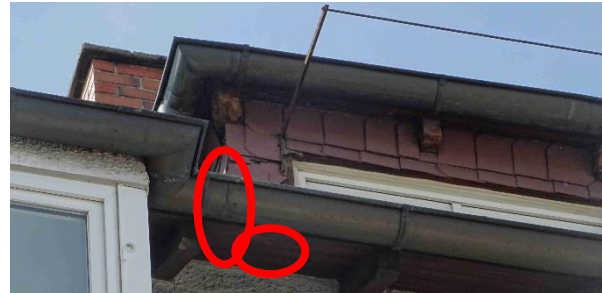
Der untere Teil des Dachs war ebenfalls mit Wohnungen ausgebaut; auf allen vier Seiten befanden sich Dachgauben mit Fensteröffnungen. Hier waren in den Außenverkleidungen (viereckige Eternitplatten) teilweise Lücken vorhanden, durch die theoretisch Vögel wie Hausrotschwanz oder Spatzen oder Fledermäuse einschlüpfen könnten. Allerdings waren diese nicht zugänglich (man hätte sich außen auf das Dach stellen müssen) und konnten deshalb nur mit dem Fernglas vom Boden aus kontrolliert werden.

Dachgaube der Nordseite mit diversen Lücken in der Verkleidung (markiert); Ostteil, ...

Zu Beginn der Demontage der Dachgauben-Außenwände ist eine fledermauskundige Person hinzuzuziehen, die – unter Beachtung der Sicherheitsvorschriften – die Wände nach der Öffnung auf eine Besiedlung durch Fledermäuse prüft. Sollten tatsächlich noch Fledermäuse angetroffen werden, sind sie – sofern sie nicht flüchten können – zu bergen und gegebenenfalls umzuquartieren, beispielsweise in Spaltenkästen, die dann an einem Nachbargebäude angebracht werden müssten. Hierzu wäre dann eine kurzfristige Abstimmung mit den Naturschutzbehörden erforderlich.

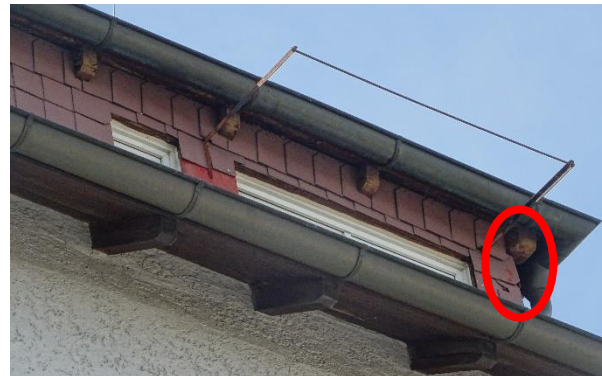
Westteil.

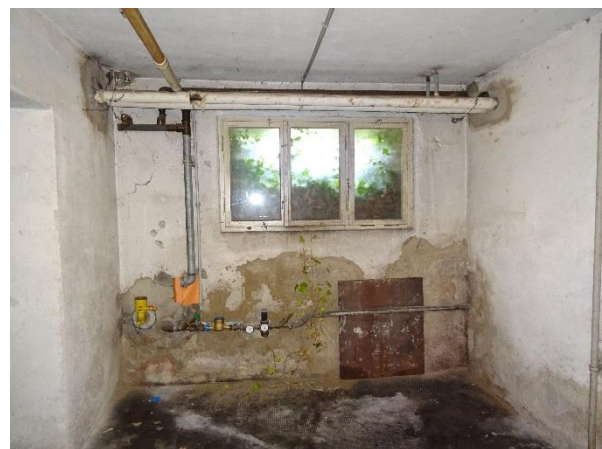
Alle Kellerräume waren dicht und nicht von außen für Tiere zugänglich.

Kellerräume, Beispiel 1.

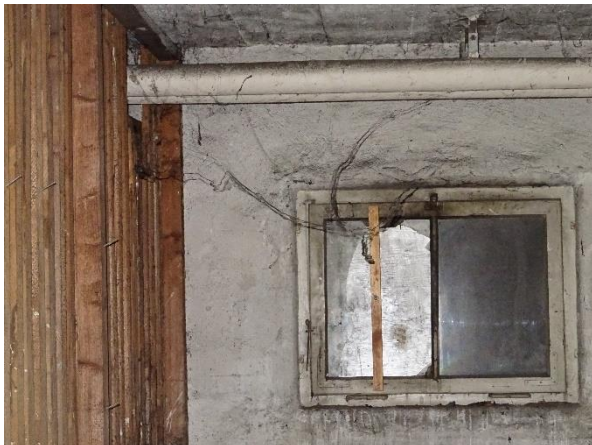
Kellerräume, Beispiel 2 (mit Spinnweben).

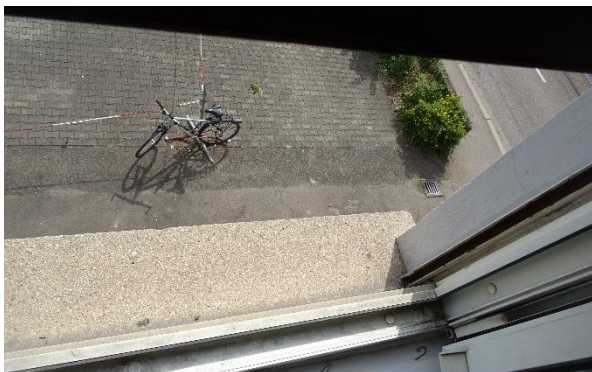
Rollladenkästen und Fensterbretter wurden alle auf Spuren von Fledermäusen abgesucht.

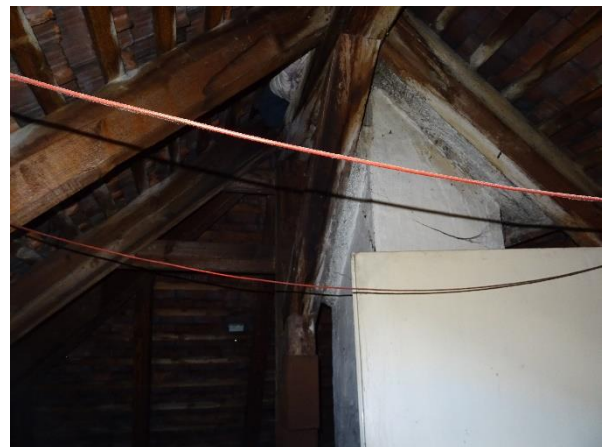
Der oberste Teil des Dachs, der Dachboden, war durch Dachfenster relativ hell und nicht isoliert, die Dachpfannen liegen frei auf den Dachlatten. Theoretisch waren zwar Einflugmöglichkeiten für Fledermäuse vorhanden, aber durch die mangelhafte Isolierung wird es im Sommer zu heiß und im Winter zu kalt, sodass dauerhaft genutzte Quartiere auszuschließen sind. Auch wurde der Dachboden als Abstellplatz für die Wohnungen genutzt. Insofern war es keine Überraschung, dass weder Tiere noch Kotspuren oder weitere indirekte Hinweise zu finden waren.

Dachboden, Ostseite ...

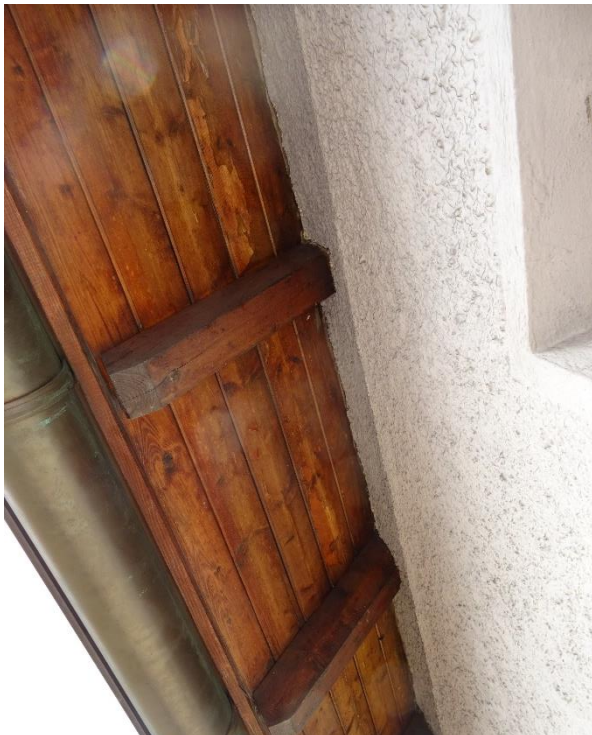
Die Dachüberstände waren sauber und spaltenlos verarbeitet; ohne Schwalben- oder Mauersegler-Nester.

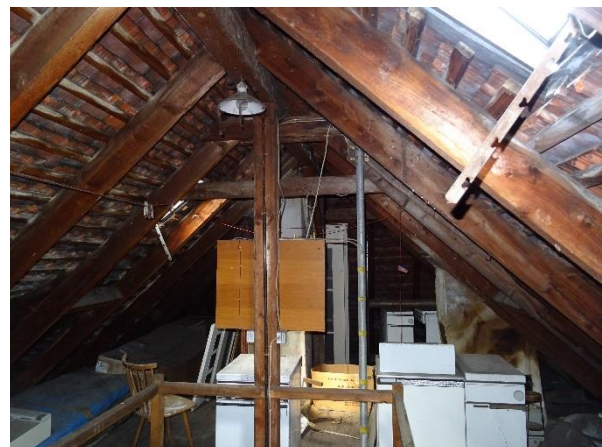
... und Westseite.

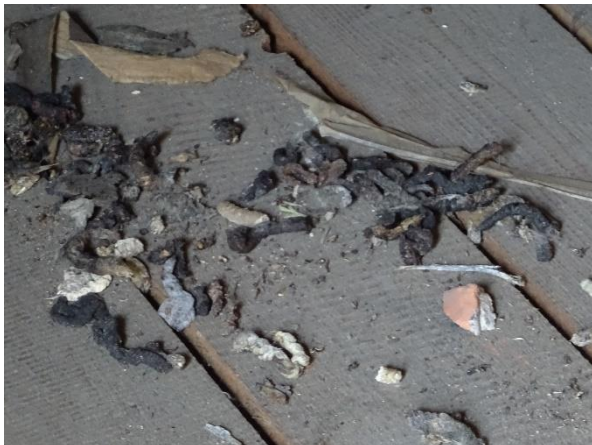
Das Gebäude war weitgehend dicht, nur auf der Ostseite gab es eine Dachluke, die nur über eine Leiter erreichbar ist. Das mit Welleternitplatten gedeckte, nicht isolierte Dach wies zwar Lücken auf, es war aber relativ viel Marder-Kot vorhanden, sodass Fledermäuse ausgeschlossen werden konnten. Für Vögel waren die Lücken zu klein.

... mit Marder-Kot.
