**Ulm, Multscherstr. 7-9:
Abbruch der Gebäude
Artenschutzrechtliche Stellungnahme zu
§ 44 BNatSchG**

Immo-Bauconcept GmbH, München

Nov. 2020

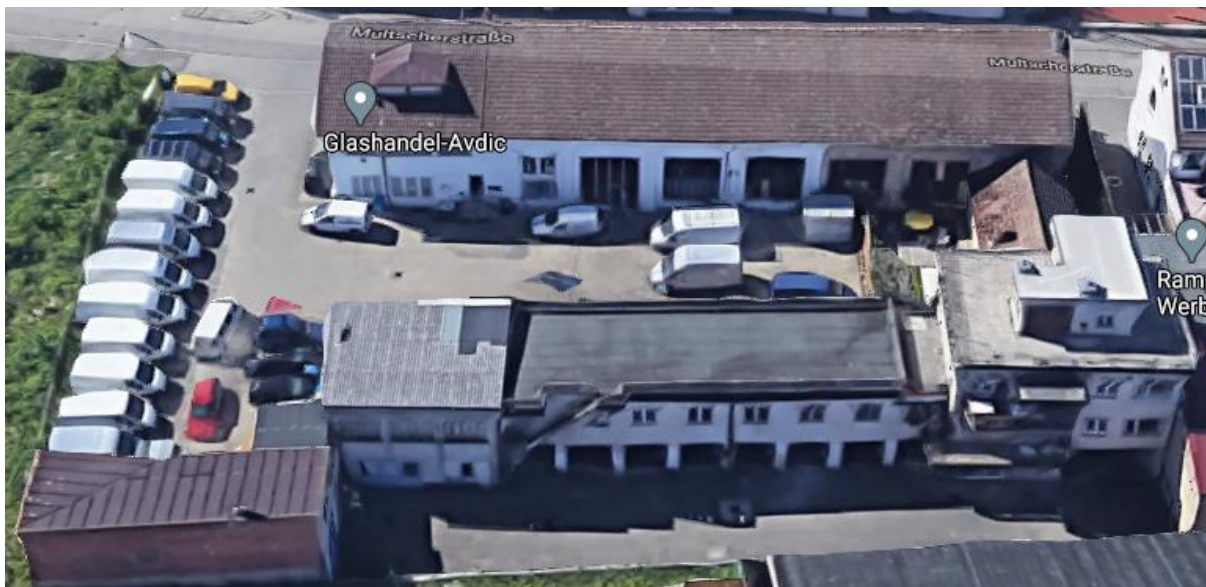
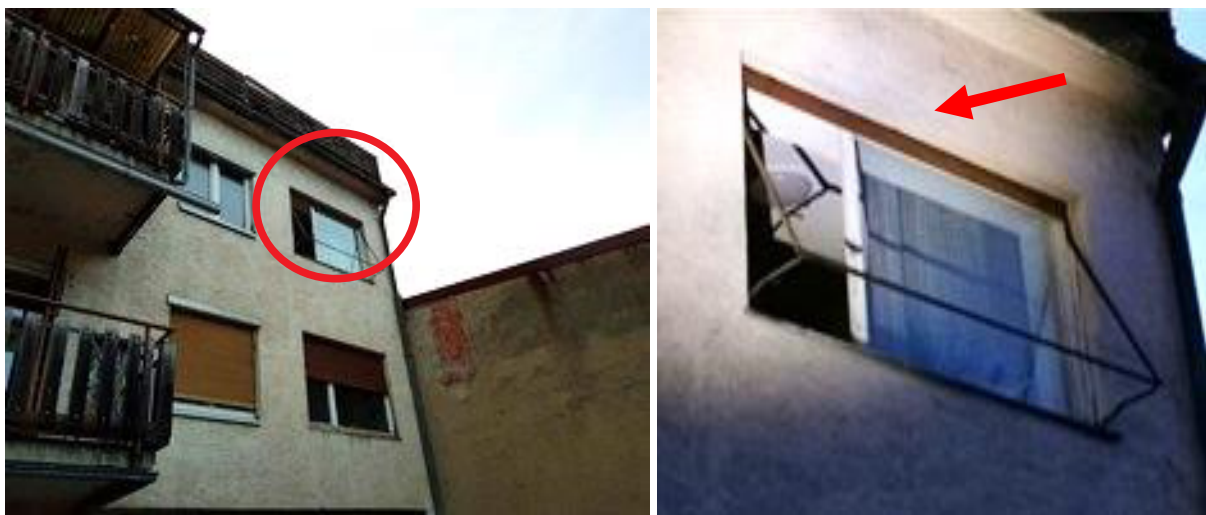
Insgesamt konnten mindestens 43 Fledermäuse beim Ausflug aus dem nordöstlichen Gebäude beobachtet werden. Durch den mitgeführten Batcorder und die Auswertung der Lautaufnahmen konnten die ausfliegenden Tiere als Zwergfledermäuse *Pipistrellus pipistrellus* bestimmt werden. (Fotos und Videoaufnahmen vom Ausflug der Fledermäuse sind vorhanden.) Diese kleine Fledermaus-Art ist oft in Spaltenquartieren an bzw. in Gebäuden zu finden. Soziallaute konnten nicht aufgenommen werden, jedoch wurde das Quartier zweifelsfrei in einem Hohlraum zwischen Fassade und Rollladenkasten im obersten Stockwerk lokalisiert (Abb. 3).

Abb. 3: Zwergfledermaus-Quartier zwischen Außenfassade und Fensterrahmen.

Im Nordgiebel des Hauses an der Multscherstraße nisteten eine Kohlmeise sowie ein Mauersegler (vgl. Abb. 3).

Durch die Entfernung des Gebäudes gehen von Fledermäusen als Hangplätze und von Vögeln als Brutplätze genutzte Strukturen verloren. Dieser Verlust kann durch Aufhängen von Ersatzquartieren vor dem Abbruch kompensiert werden, langfristig werden im Neubau wieder geeignete Quartiere geschaffen.
